1. スリー・マイル・アイランド原子力発電所2号炉の概要

2. スリー・マイル・アイランド原子力発電所2号炉の事故時の概要

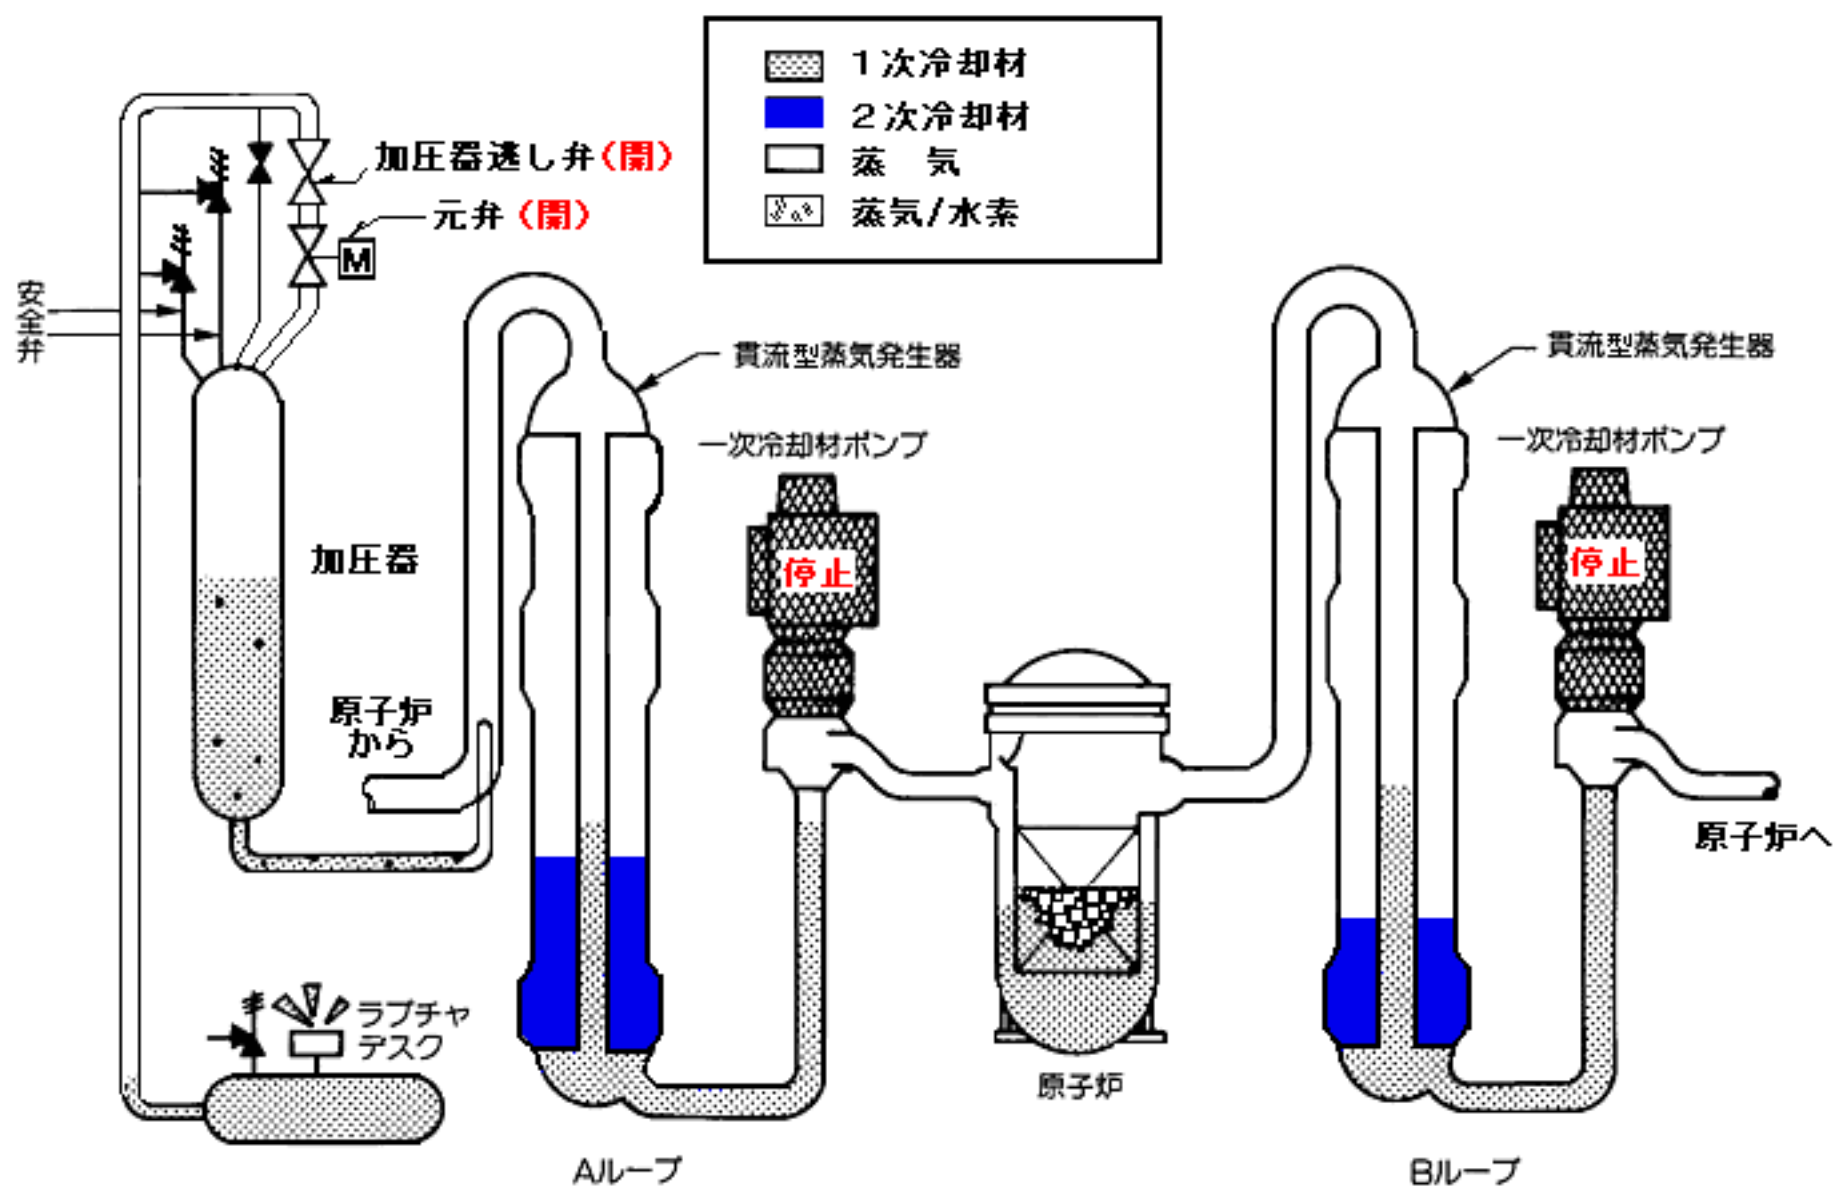
図3 事故発生後約2時間後のプラント状況
(一次冷却材ポンプ停止)

事故発生1時間10分後にBループ1次冷却材ポンプを、1時間40分後にAループ1次冷却材ポンプを手動停止した。これは、1次冷却材中に多量の蒸気が発生し、冷却材ポンプが激しく振動し始めたからとされているが、それまではなんとか冷却されていた炉心はポンプ停止により蒸気中露出するに至った。図3に事故発生後約2時間後のプラント状況（一次冷却材ポンプ停止）を示す。

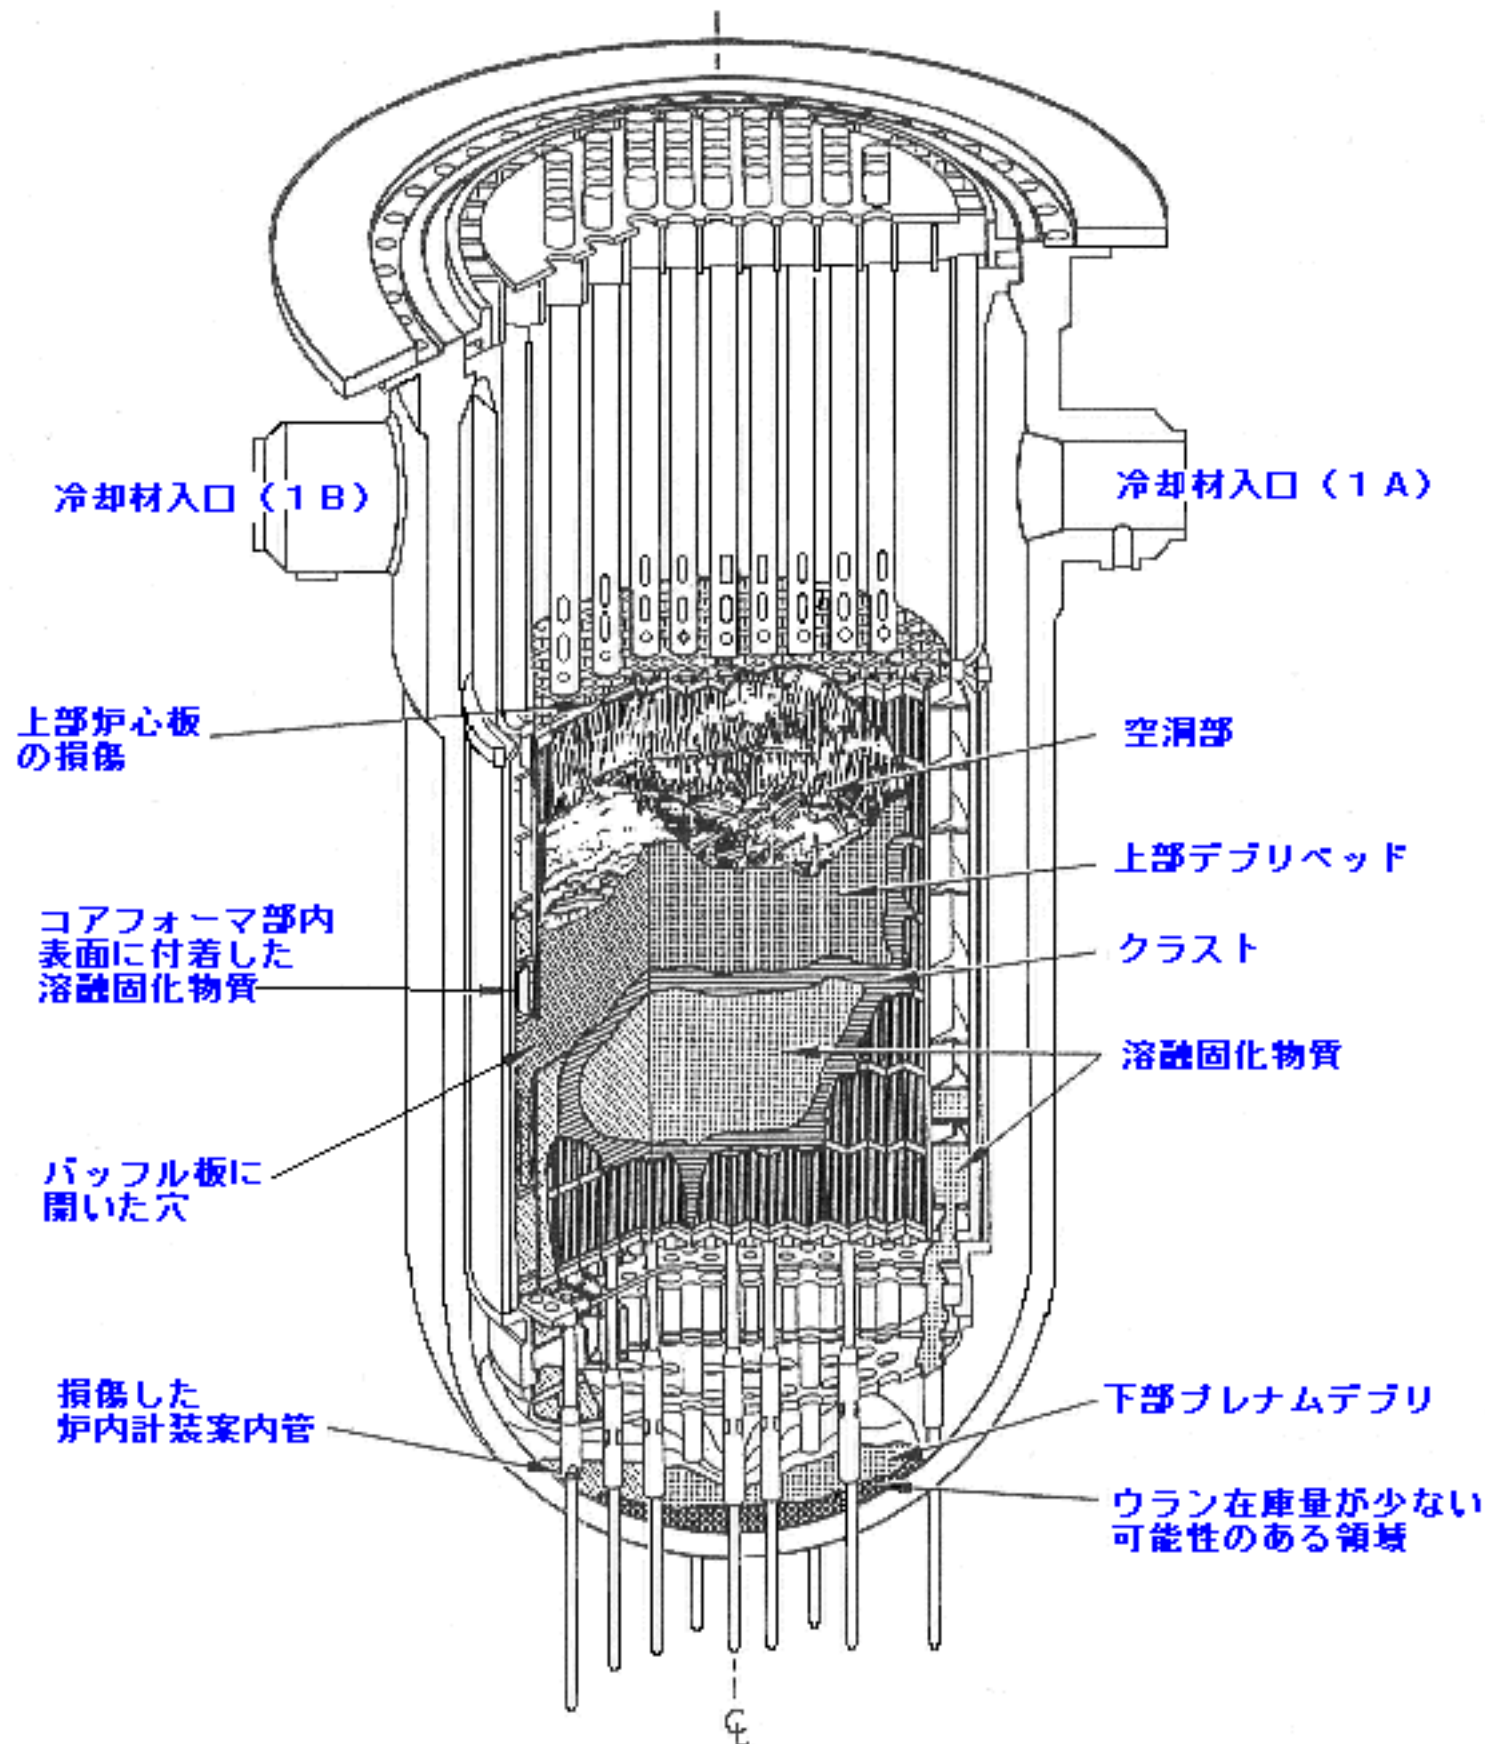
図4 TMI-2炉容器内の最終状況

事故発生後2時間20分、運転員はようやく加圧器逃し弁の元弁を閉じ、冷却材の流出は止まったが、炉心は約3分の2が露出しており、大きな損傷を受けつつあった。3時間半たって運転員はECCSを短時間起動し、炉心はようやく再冠水したが、その時まで炉心は大きな損傷を受けた。放射性物質の放出量については、現在最も確かな値は放射性希ガス約250万キュリー

（ 9.25×10^{16} ベクレル）、ヨウ素の内、ヨウ素131は約15キュリー（ 5.55×10^{11} ベクレル）であり、原子炉格納容器が役立ち、ヨウ素放出を少なくした。図4にTMI-2号炉容器内の最終状況を示す。

(炉心物質の約45%(62ト)が溶融し、この内約20トが下部ブレナムに落下した。)
