## 核燃料サイクル施設の事故・故障

## 海外における事故・故障・トラブル

## 英国THORP再処理工場の放射性溶液漏えい事象

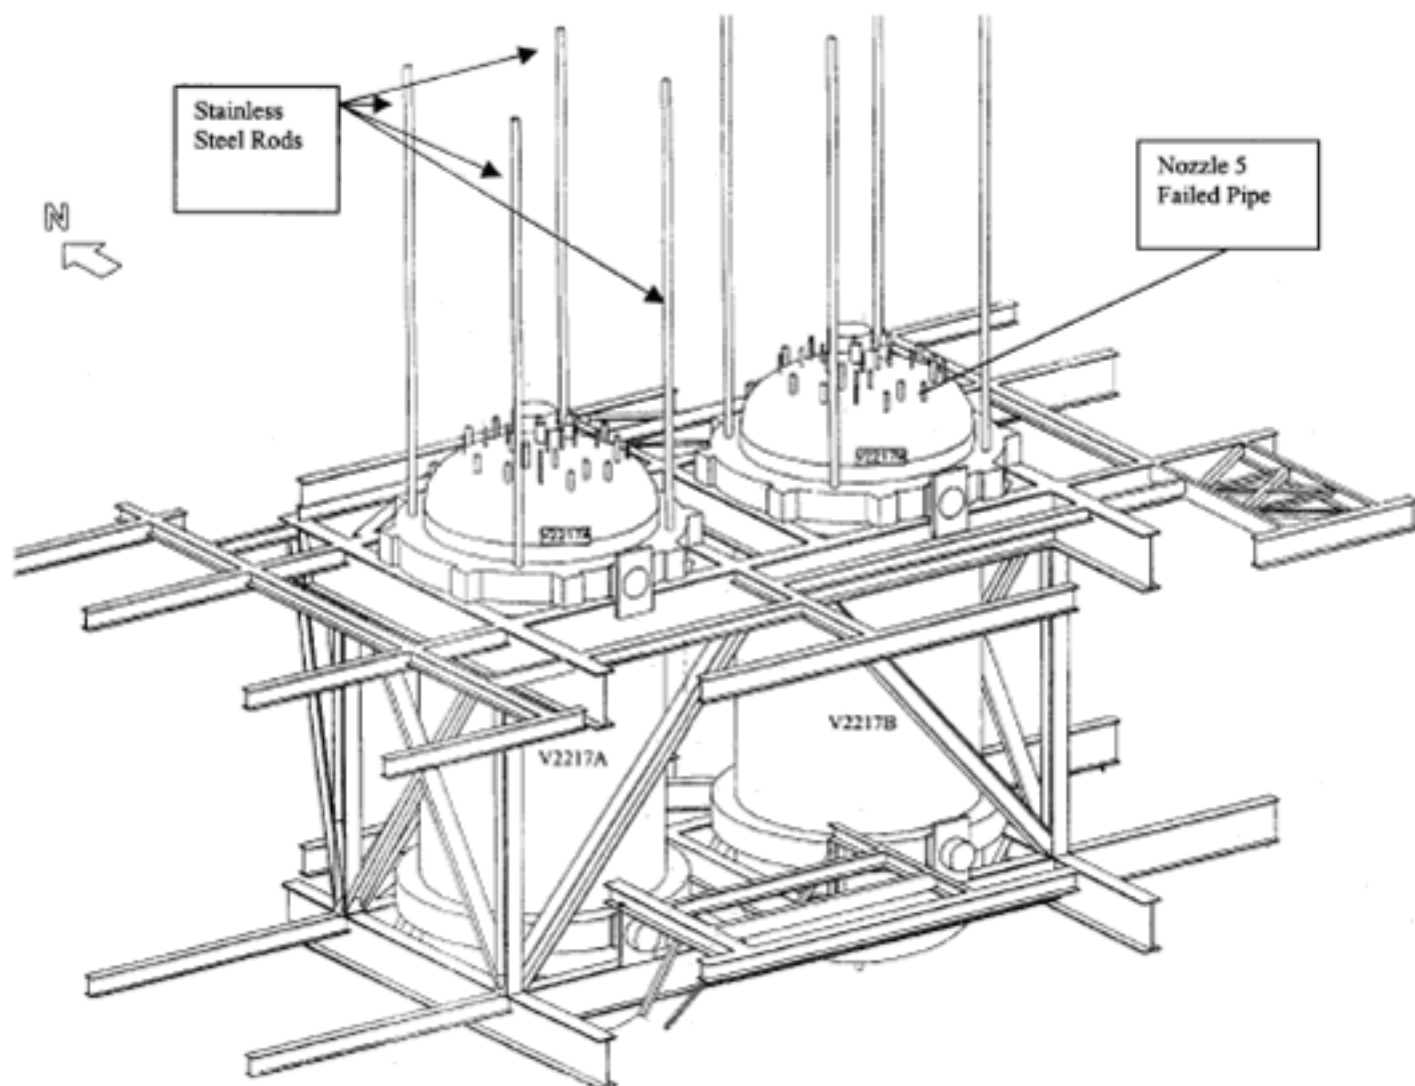
図1 THORP前処理工程供給清澄セル内の計量樽と鋼製架台

漏えい量は約83立方メートルであった。内容物の重量測定ができるよう4本のロッドにより吊り下げ支持された計量槽に接続する配管が、計量槽の変位に起因する金属疲労により計量槽のノズルで破損したものである。吊り下げ支持された計量槽は施設内にはこれだけであり、作業従事者の被ばくはなく、周辺環境への放射性物質の放出はない。セルは、流出液体を設計どおり収容できしており、セルからの漏えいはない。セル床面の溶液は6月にポンプで回収され、セル内のバフアー貯蔵タンク内に保管された。漏えい事象の経緯と評価は次の通りである。

(1) 事故の経緯：THORPの前処理建屋内の供給清澄セル内の2基の計量槽の一方に接続された直径4cmの配管が破断した。流出したウラン硝酸溶液は、約83立方メートルで、その中には、ウラン約19トン（プルトニウム約200kg）が含まれていた。セル内の鋼製架台の一部も溶けて壊れていた（図1参照）。

計量槽の変位により、計量槽頂部に接続された配管が金属疲労で破断した。吊り下げ支持された計量槽の横方向の変位拘束は地震対策の設計変更で機能せず、配管に想定異常の応力を発生させていた。

計量樽(容量、約23立方メートル)は、バッチ方式で作動し、250 g/lの硝酸ウラン溶液注入、攪拌と重量計測、溶液排出を順次繰り返す。計量樽は、上端部カラーを介して4本のステンレス製ロッドで吊り下げられ、それらロッドは重量計測器にセル天井を貫通して接続している。セル内部には鋼製架台が設置され、重量計測校正などのため計量樽を降下させて設置できるようになっている。架台(炭素鋼製で塗装)は2階構造で、それぞれ、高さ5.75メートル、1.75メートルで垂直支柱で接続され、セルのコンクリート壁に埋め込まれたプレートによって支持されている。ステンレス鋼製の受け皿(高さ0.3メートル)よりも低い位置には鋼構造物はない。
