## 核燃料サイクル施設の事故・故障

## 海外における事故・故障・トラブル

## 英国THORP再処理工場の放射性溶液漏えい事象

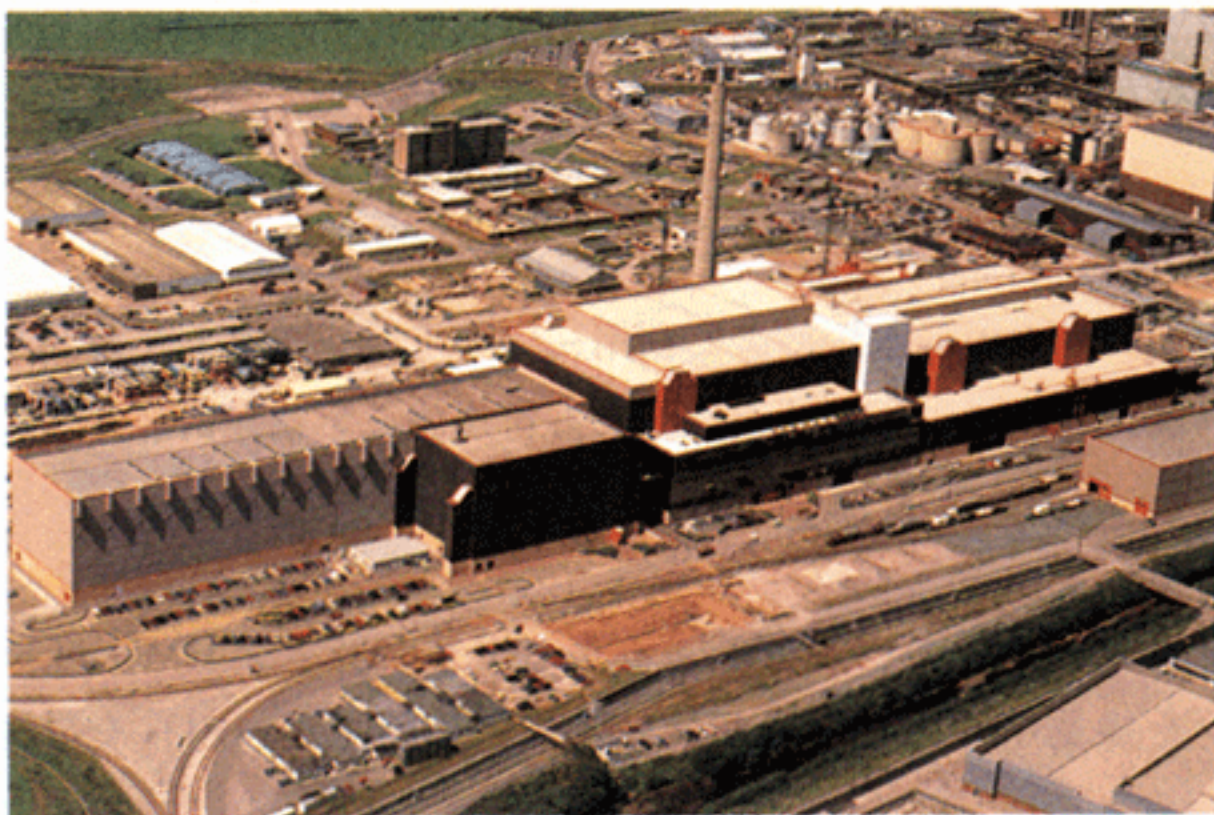
図1 THORP前処理工程供給清澄セル内の計量樽と鋼製架台

2005年4月19日に操業を中止し、核物質バランス異常の確認のため実施した20日のカメラ検査により前処理工程の供給清澄セル内で破損した配管が発見された。当該配管は計量槽に使用済燃料溶解液を供給する配管で、その破損により大量の使用済燃料溶解液（ウラン硝酸溶液）がセル（ステンレスで内張りされたコンクリートセル）内に漏えいし、セル内の鋼製架台を腐食した。

漏えい量は約83立方メートルであった。内容物の重量測定ができるよう4本のロッドにより吊り下げ支持された計量槽に接続する配管が、計量槽の変位に起因する金属疲労により計量槽のノズルで破損したものである。吊り下げ支持された計量槽は施設内にはこれだけであり、作業従事者の被ばくはなく、周辺環境への放射性物質の放出はない。セルは、流出液体を設計どおり収容できしており、セルからの漏えいはない。セル床面の溶液は6月にポンプで回収され、セル内のバフアー貯蔵タンク内に保管された。漏えい事象の経緯と評価は次の通りである。

(1) 事故の経緯：THORPの前処理建屋内の供給清澄セル内の2基の計量槽の一方に接続された直径4cmの配管が破断した。流出したウラン硝酸溶液は、約83立方メートルで、その中には、ウラン約19トン（プルトニウム約200kg）が含まれていた。セル内の鋼製架台の一部も溶けて壊れていた（図1参照）。

計量槽の変位により、計量槽頂部に接続された配管が金属疲労で破断した。吊り下げ支持された計量槽の横方向の変位拘束は地震対策の設計変更で機能せず、配管に想定異常の応力を発生させていた。
